TARTU ÜLIKOOLI VILJANDI KULTUURIAKADEEMIA

**RAHVUSLIKU E HITUSE SELTSI SUITSUSAUNA
EHITUSTÖÖDE JÄTKAMINE**

Loov-praktiline lõputöö

Viljandi 2014

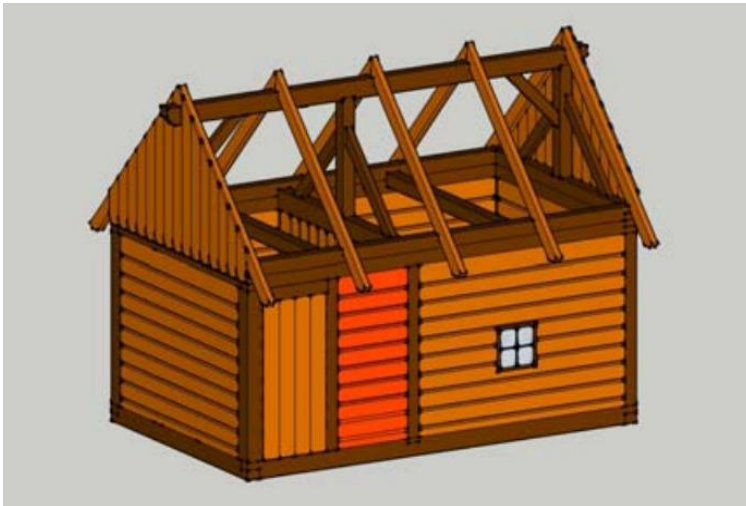
Illustratsioon 1. Tarmo Tammekivi joonis saunast (Allikas: Arm, A. Rahvusliku ehituse erialapraktika III)

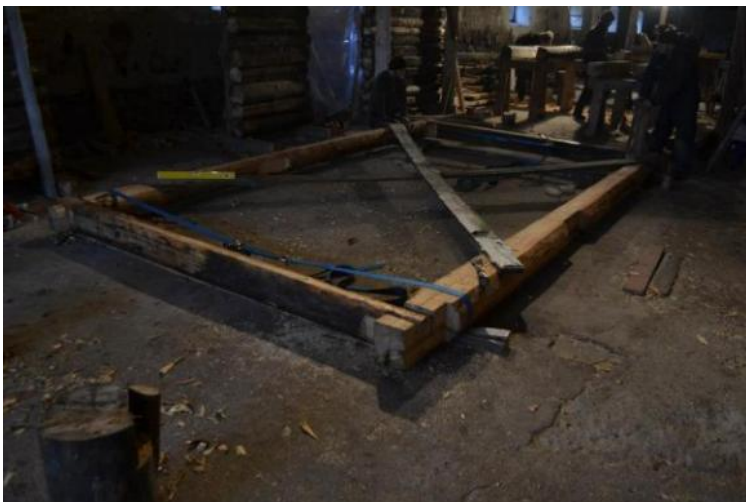
Illustratsioon 2. Palkkehandi alumine vöö. (Allikas: Sild, J. Rahvusliku ehituse erialapraktika III. Foto autor: Anu Arm)⁴

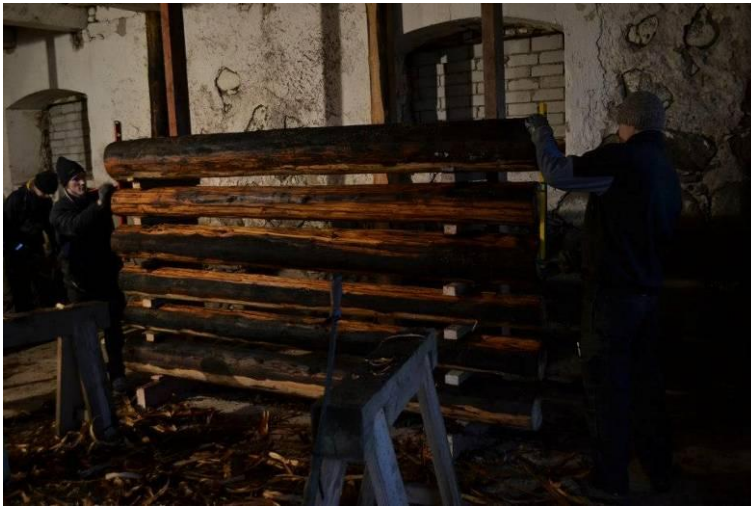
Illustratsioon 3. Palkide asetamine „riiulule“. (Allikas: Oberschneider, L. Palkehituspraktika III osa)⁵

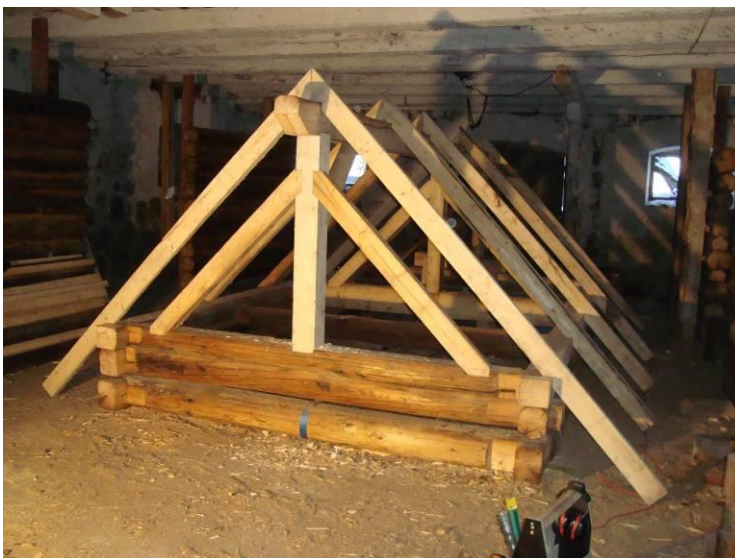
Illustratsioon 4. Ülemised vööd ja katuse konstruktsioon. (Allikas: Eensaar, M. Palkehituspraktika III)⁶

Hiljem püstitati saun Rahvusliku Ehituse Seltsi talgute käigus Loodi mõisa territooriumile⁷. Püstitamisega seoses ilmnemid mitmed probleemid, näiteks oli üks tugipost pikem ja ülemist vööd ei olnud võimalik kokku panna.

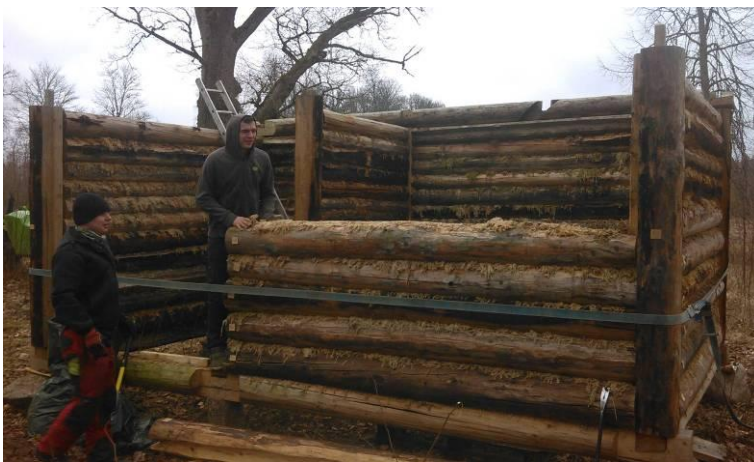
Lahtivõtmiseprotsessist peab autor vajalikuks märkida veel seda, et kõige alumine palgiring, mis puutub vastu alumist vööd, tuleks edaspidi külge jätta, sest 50x50 liist, mis ühendab alumist vööd ja esimest rida, võib olla niiskusega paisunud (nagu antud juhul oli). Muidu võib hilisem tagasipanek olla raskendatud. Autori senise kogemuse põhjal ei ole mõtet alumist ringi lahti võtma hakata, kui see korralikult on kinnitatud, sest see võib tekitada vigastusi ja hiljem probleeme tagasipanekul.

Illustratsioon 5. Lahtivõtmise talgud. (Allikas: Ando Aru)

Autor otsustas sauna lahti võtta, kuna sellega sai ühe ehitusvea, salapulkade puudumise, likvideerida. Seejärel liigutada sauna nii, et kerise vundament jääks sauna all olevale betoonplaadile. Alternatiiviks oleks olnud seinte sirguajamine rihmade ja toore jõuga, mis ei oleks lahendanud salapulkade puudumist. Kerise aluse alternatiiviks oleks olnud kaevetööd ja betoonplaadi pikendamine uue seguga. Kuna sauna asukoht pidavat olema ajutine, siis autor ei pidanud vajalikuks kapitaalsete ehitustööde (nt betoonplaadi pikendamise) tegemist.

Kuna lahtivõtmine vajas lisatööjõudu, siis planeeris autor lahtivõtmise RESSi koosoleku ajale, mis toimus veebruaris 2014. Selle tulemusel lammutati ajutine katus, võeti maha üks külg ja sisesein. Paar päeva hiljem lammutati väikese meeskonnaga ülejäänud seinad ja ladustatud majaosad kaeti kaitseks ilmastiku eest.

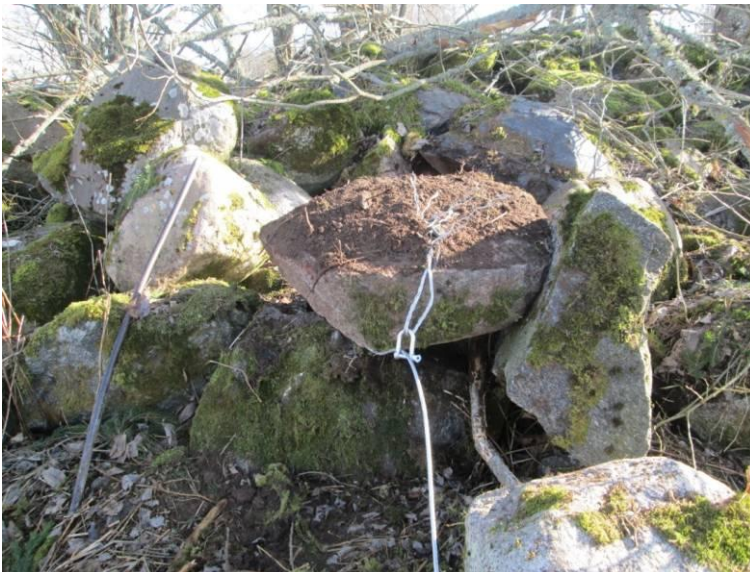
Illustratsioon 9. Kivihunnikust kivide väljatõmbamine trossiga. (Allikas: autori erakogu.)

Kivid toodi (vt illustratsioon 8) umbes 300 meetri kaugusel asuvast kivihunnikust. Kasutati kohapealset tõstemehhanismi. Kivide kättesaamiseks hunniku keskelt osteti 10 meetrit trossi, millega sobivad kivid välja lohistati (vt illustratsioon 9).

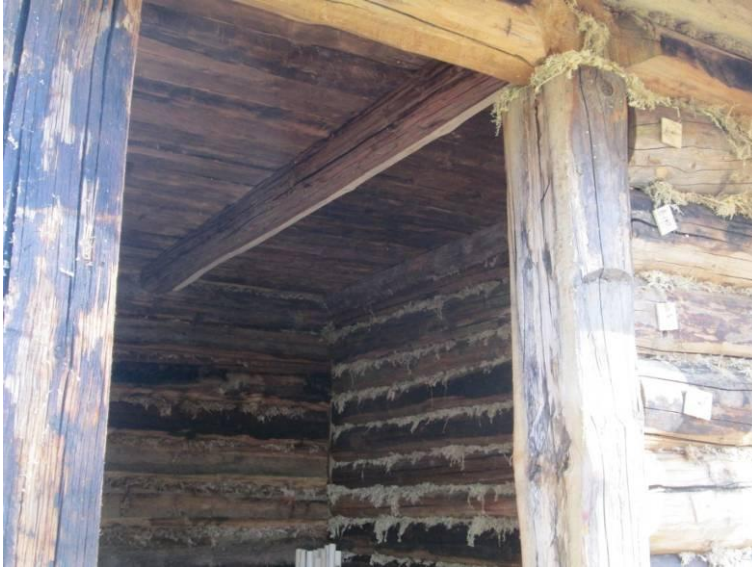
Illustratsioon 13. Eesruumi lagi (Allikas: autori erakogu.)

Laematerjalid valmistati eelnevalt ette ja läksid kasutusse kohe, kui tööde järg nendeni jõudis. Lagede kinnitamiseks lõigati laetaladele sisse kandvad sooned ja seintele löödi kandev laudmaterjal. Eesruumi laematerjaliks kasutati lammutatud maja jääke. Ettevalmistavalt harjati „tuppa jääv“ külg elektriharjaga puhtaks. Selle töö käigus viimistlus omanäoliseks ka „tuppa jääv“ pind (vt illustratsioon 13). Leiliruumi laematerjaliks kasutati enamuses haavaplanku. Kuna haavamaterjalist jäi puudu, siis seda kompenseeriti olemasoleva pärnaplanguga.

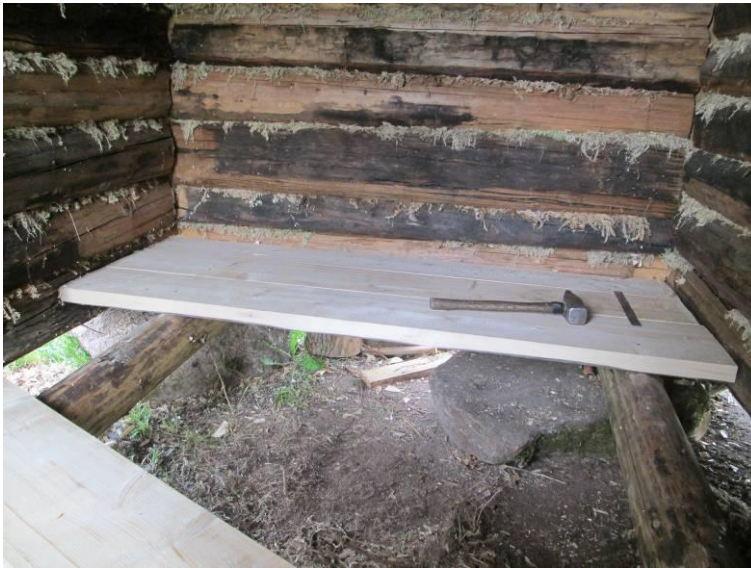
Illustratsioon 14. Eesruumi põrand ehitusjärgus (Allikas: Autori erakogu)

Põrandatalad ja põrandamaterjal valmistati eelnevalt ette. Põrandate ehitusega jätkati pärast laematerjalide paigaldamist. Tegemist on ujuvpõrandatega, st põrandad on oma vundamendiga ja sõltumatud seinast. Eesruumis on kasutusel kuuseplank ja leiliruumis lehisepuidust plank. Lehispuidu valimisega leiliruumis viiakse läbi tellija eksperiment selgitamaks välja, kuidas käitub lehise materjal leiliruumi põrandana. Eesruumi põranda talad on talade külge fikseeritud naeltega ja leiliruumi põrand on ajutiselt fikseeritud kruvidega. Põrandaplankude vahele on jäetud 5 mm tuulutusvahe. Leiliruumi põranda plangutus sai ajutiselt fikseeritud sel põhjusel, et seda oleks võimalik lihtsalt eemaldada, kui hakkab pihta kerise ehitus. Põrandatöid illustreerib illustratsioon 14.

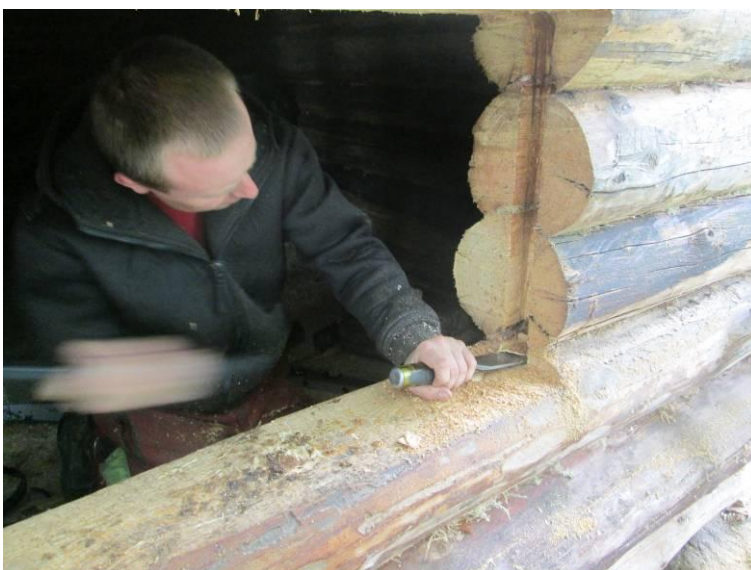
Illustratsioon 15. Viimistlemas tenderposti soont. (Allikas: Autori erakogu)

Akna kõrguse puhul jälgiti kriteeriumi, kus akna ülemine serv jääks samale tasandile või madalamale kui kerise ülemine serv. Seda põhjusel, et siis ei pidavat aken ära tahmuma. Algselt valitud üheruuduline aken sai hinnatud liiga väikseks ja uue variandina taaskasutati kuueruudulist akent. Aken fikseeriti aknakastiga ja vooderdati ümberringi samblaga. Aknatöid kirjeldav illustratsioon (illustratsioon 15) on tabanud hetke tenderposti soone viimistlusprotsessist.

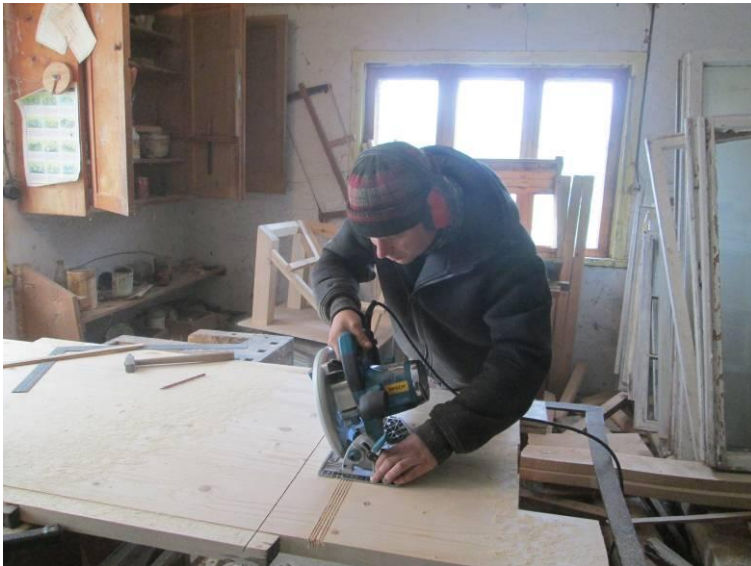
Illustratsioon 16. Välisukse tegemine. Ettelõiked kalasaba soone jaoks. (Allikas: Autori erakogu)

Rahvusliku Ehituse Seltsil olid olemas mitmed tahveluksed, mida autor otsustas siiski mitte kasutada. Seda põhjusel, et nad ei oleks sobinud antud saunale või nende ümbertegemine poleks olnud mõistlik. Autoril oli võimalik kasutada puidutöökoda, kus oli võimalik teha uksed ise valmis. Välisuks lahendati klassikalise plankuksega. Lõiku protsessist kirjeldab illustratsioon 16. Leiliruumi uks valmistati kaubaalusest (illustratsioon 17).

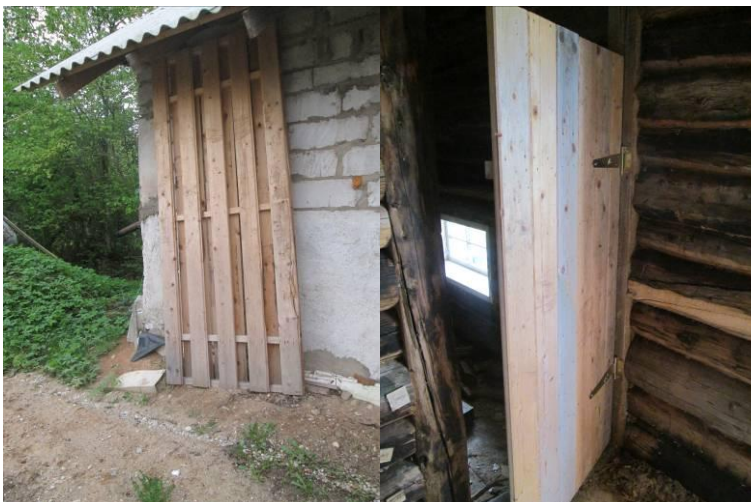
Illustratsioon 17. Siseuks. Lähtematerjal ja lõpptulemus. (Allikas: Autori erakogu)

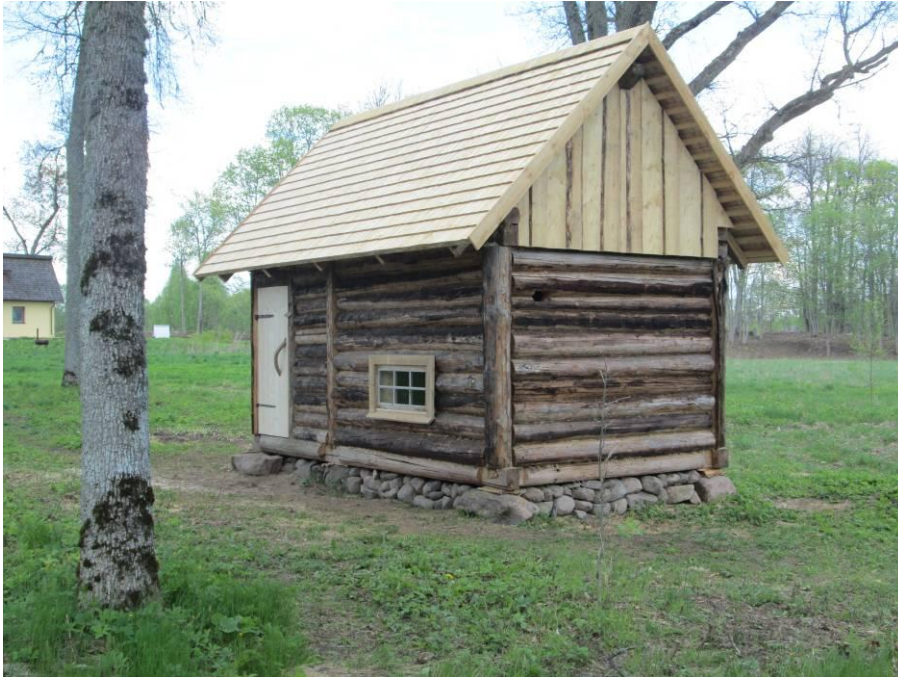
Üldpildi kuvab illustratsioon 18. Sissejuhatuses püstitatud eesmärgid on täidetud. Järgnevad tööd, mis on väljaspool antud lõputöö raame. Keris on plaanitud Seltsil ehitada õppepäeva raames ja selleks on ka materjal varutud. Lava on planeeritud ehitada pärnapuust ning pööningule on plaanis puistata täidismaterjal.

Illustratsioon 18 . Vaade saunale. (Allikas: Autori erakogu)
